## Fukushima – Darstellung eines Reaktorunfalls

### Handreichung zur Energiegewinnung in Kernkraftwerken und den Ereignissen in Japan

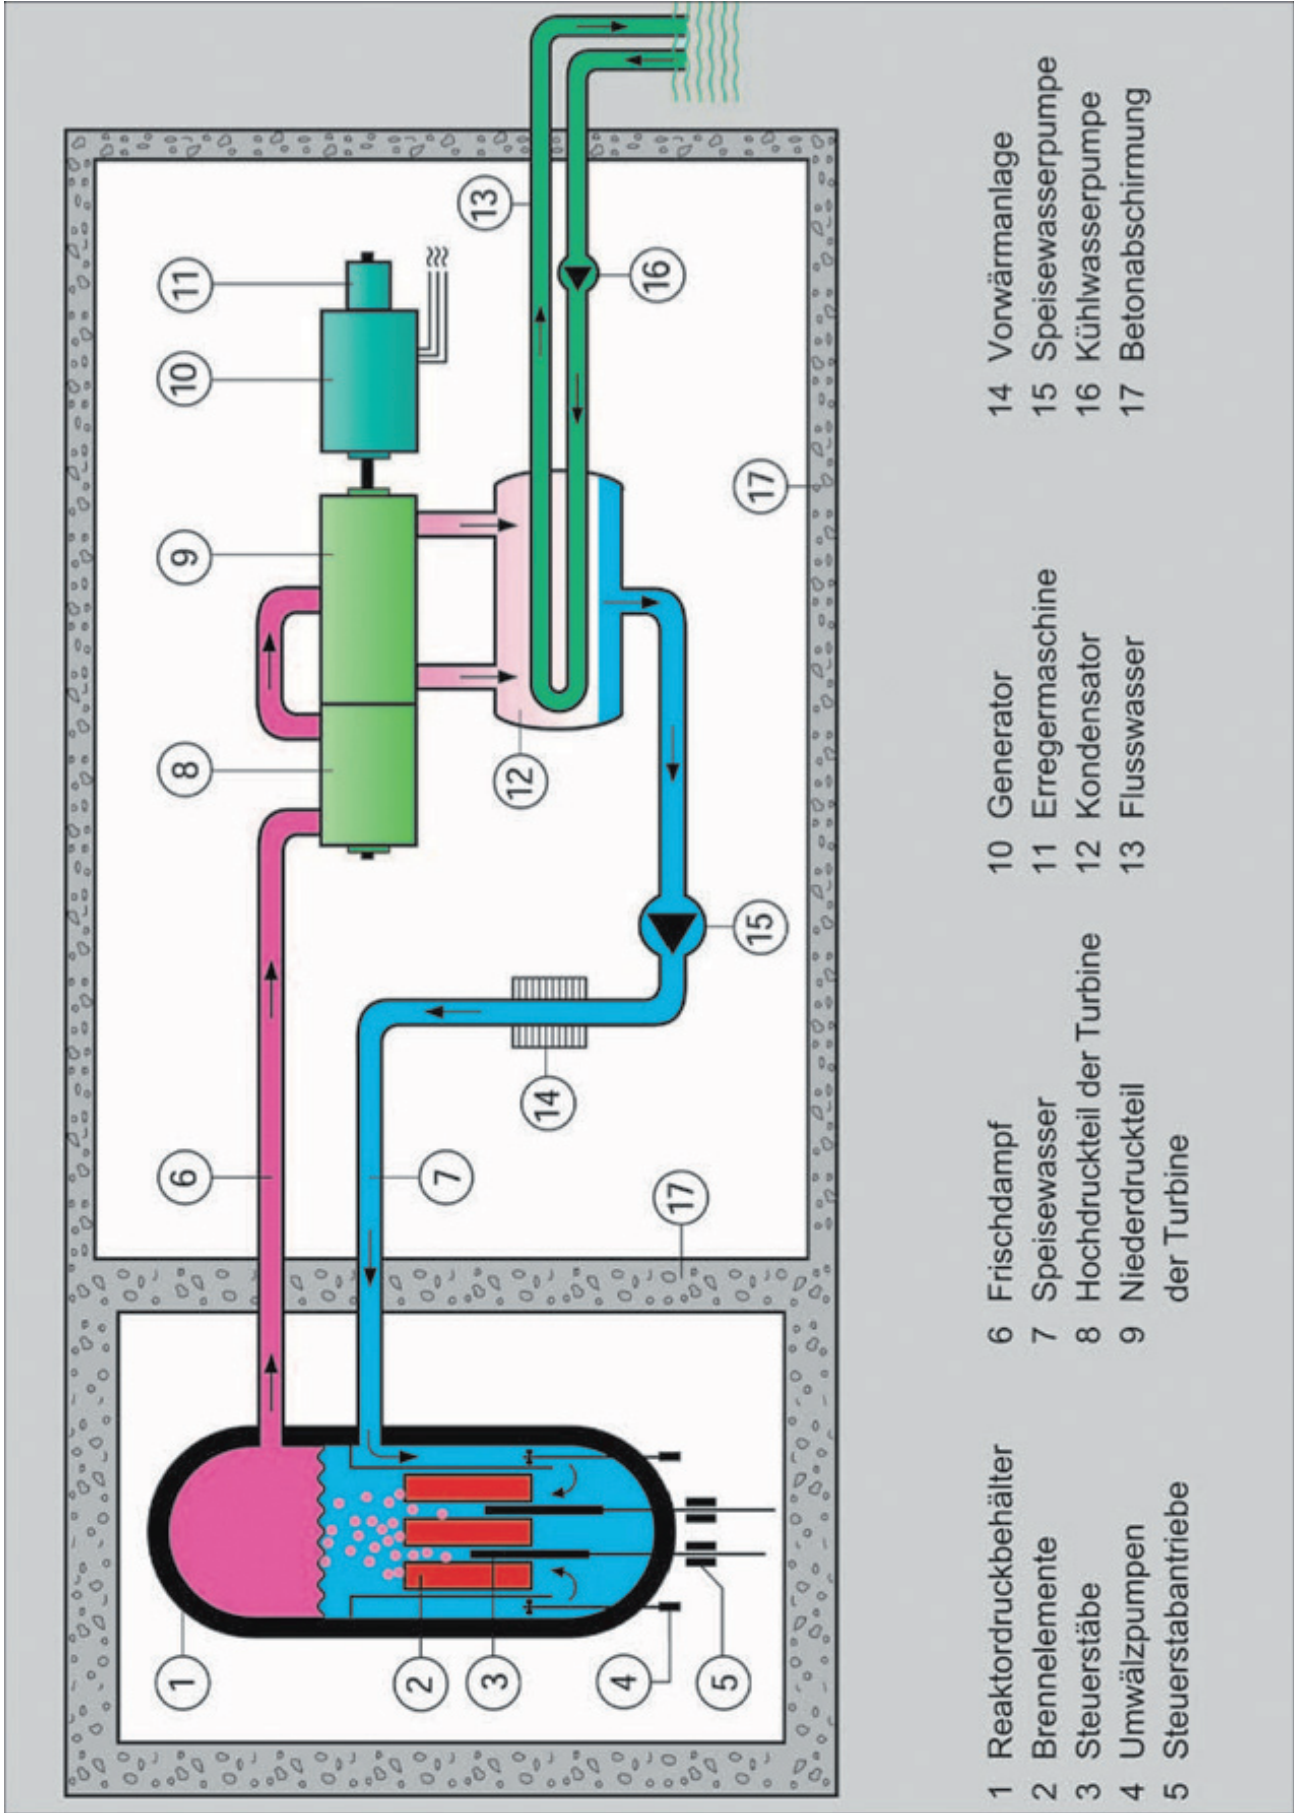
| 1 | Reaktordruckbehälter | 6 | Frischdampf | 14 | Vorwärmanlage |
| 2 | Brennelemente | 7 | Speisewasser | 15 | Speisewasserpumpe |
| 3 | Steuerstäbe | 8 | Hochdruckteil der Turbine | 16 | Kühlwasserpumpe |
| 4 | Umwälzpumpen | 9 | Niederdruckteil der Turbine | 17 | Betonabschirmung |

Abb. 4: Schema eines Siedewasserreaktors. Aus <http://www.kernenergie.de/kernenergie/documentpool/Service/o18basiswissen2007.pdf>

Ein Siedewasserreaktor produziert Strom, indem innerhalb eines pillenförmigen Reaktordruckbehälters (RDB) Wärme erzeugt wird. Diese Wärme wird an Wasser abgegeben, welches die *Brennstäbe* des Reaktors umspült. Der Reaktor wird bei ca. 250° C betrieben, das Wasser siedet und treibt dann als Dampf Turbinen an. Nach dem Passieren der Turbinen kondensiert das Wasser und wird zum erneuten Erhitzen zurück in den Reaktor geleitet (siehe Abb. 4).
